**POLITECHNIKA
RZESZOWSKA**
im. IGNACEGO ŁUKASIEWICZA

ROZPRAWA DOKTORSKA

*Wpływ obróbki mechanicznej i morfologii wydzieleń
węglików w żarowytrzymałych stopach odlewniczych ŻS6U-
WI na własności zmęczeniowe Łopatek I Stopnia Turbiny
Sprężarki stosowanych w produkcji lotniczej.*

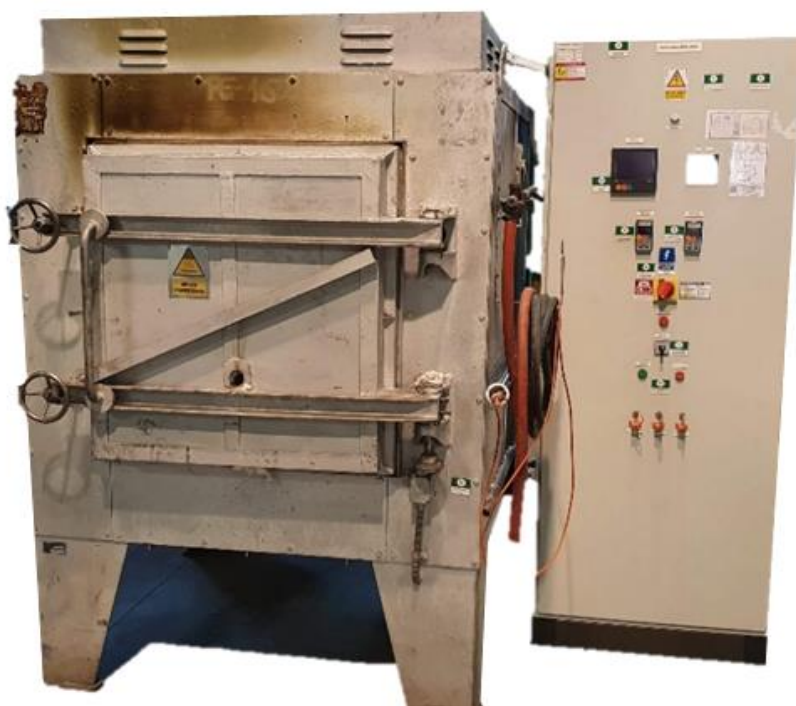
Rys. 11. Wysokotemperaturowy, elektryczny piec komorowy PEK-300A.

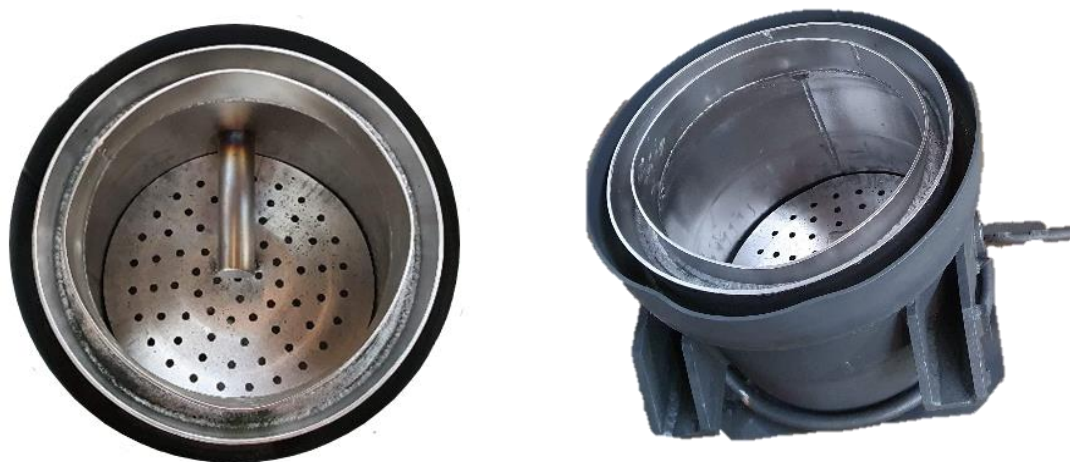
Rys. 12. Oprzyrządowanie do obróbki cieplnej nadstopów w atmosferze ochronnej (argon) – mufla.

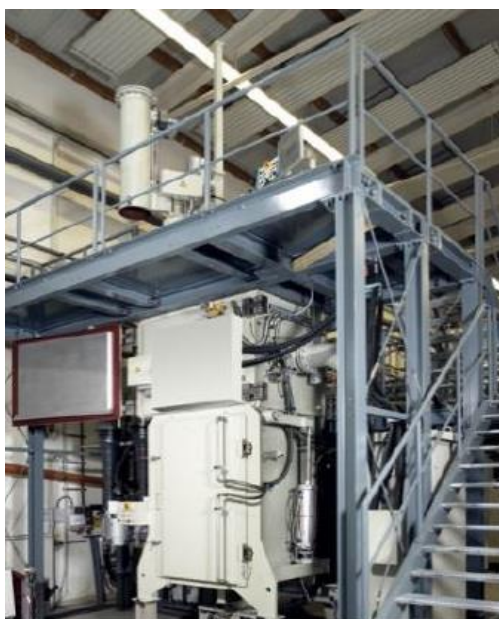
Rys. 16. Piec do kierunkowego odlewania firmy ALD – zdjęcie poglądowe [98].

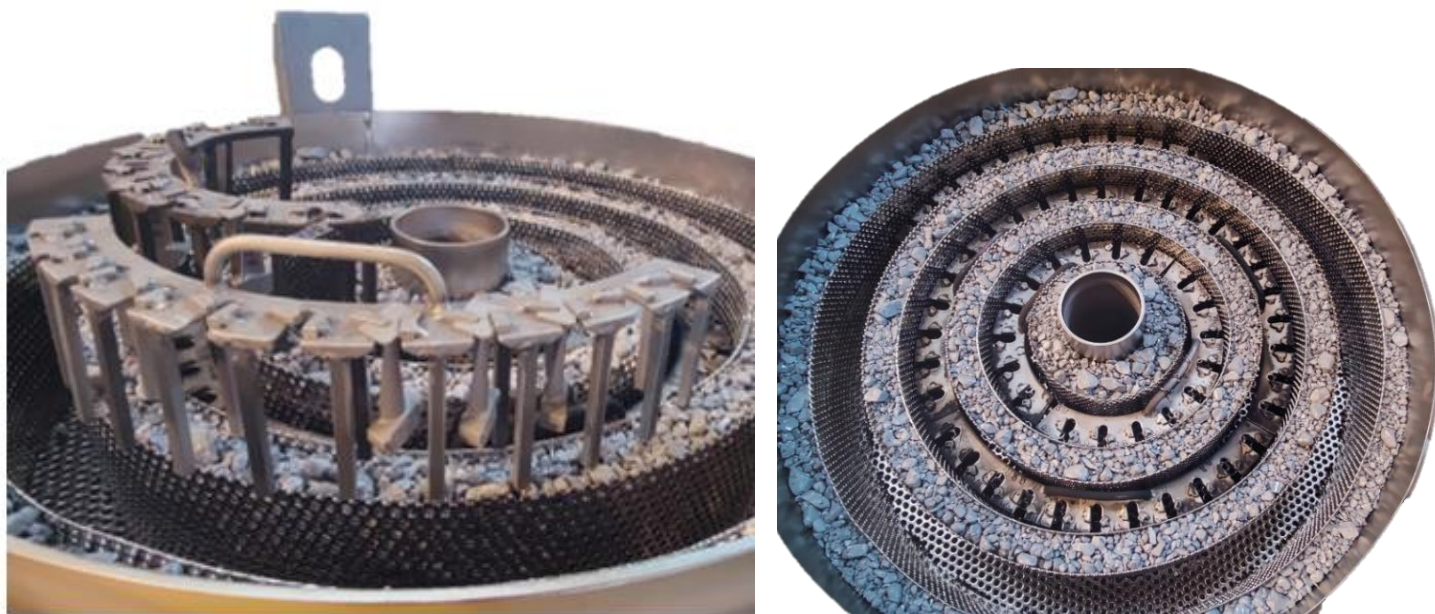
Rys. 20. Mufla do procesów aluminiowania Łopatek Turbiny.

W celu obniżenia kruchości warstwy alumidkowej, po aluminiowaniu łopatki poddaje się wyżarzaniu dyfuzyjnemu w temperaturze $900\div 1050^{\circ}\text{C}$ przez 3 do 5 godzin. Po dodatkowym procesie wyżarzania dochodzi do nieznacznego zwiększenia grubości warstwy spowodowanej wydłużonym czasem dyfuzji atomów aluminium do podłoża [50]. Oprzyrządowanie oraz urządzenia stosowane w procesie aluminiowania przedstawiono na rysunku 19 oraz 20.

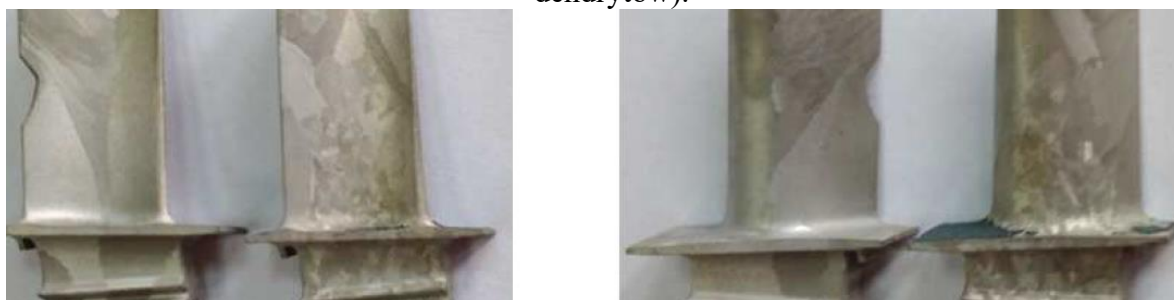
Rys. 4. Łopatki Turbiny Sprężarki, stan trawiony.

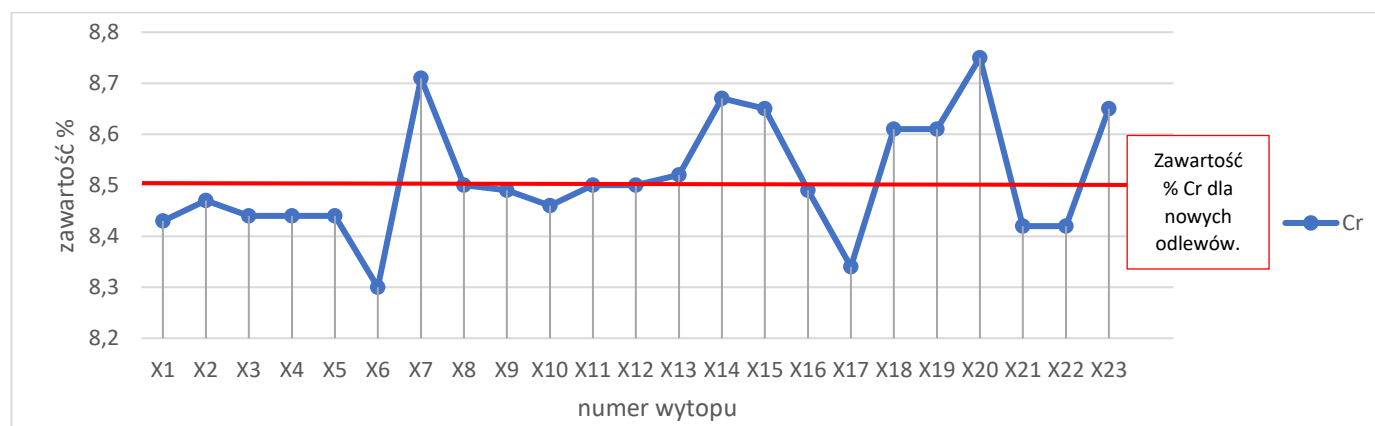
Rys. 36. Zawartość Cr w odlewach wykonanych w latach 2015 do 2018 (% mas.).

Technologia odlewania precyzyjnego łopatek turbiny wymaga stosowania stopów charakteryzujących się wysoką stabilnością zawartości składników stopowych. Stąd, krytyczne jest, dla wymaganej od łopatki wytrzymałości zmęczeniowej, utrzymanie wysokiego reżimu odchyłek zawartości pierwiastków stopowych kluczowych dla osiągnięcia zakładanych własności stopów, czy odlewów wytwarzanych z tych materiałów. Stąd, ważne jest monitorowanie zmian poziomu zawartości tych pierwiastków, które odpowiadają m.in. za własności żaroodporne i żarowytrzymałe wyrobów lotniczych, ale również za tworzenie się w odlewach cząstek faz międzymetalicznych odpowiadających m.in. za powstawanie wad decydujących o własnościach zmęczeniowych (np. Cr – rys. 36).

Analiza wyników pomiarów składu chemicznego stopów stosowanych w procesie odlewania łopatek w okresie od 2015 do 2018 r. potwierdziła właściwą, tj. na odpowiednim poziomie, zawartość pierwiastków Mo, Ti, W oraz Nb (rys. 35). Stwierdzono podwyższone zawartości pierwiastka Cr (rys. 36) dla odlewów, które nie spełniły warunku wytrzymałości zmęczeniowej określonej w warunkach zawartych na rysunku konstrukcyjnym łopatek. Na tej podstawie dla stopów stosowanych w procesie wytwarzania łopatek turbiny dopuszczono graniczną zawartość Cr, determinującą ich wytrzymałość zmęczeniową, tj. <8,5%. Wszystkie wyroby wytworzone w latach 2015÷2018 ze stopów, które charakteryzowały się zawartością Cr >8,5% nie spełniły wymagań norm lotniczych dotyczących wytrzymałości zmęczeniowej finalnego wyrobu, co warunkowało brak możliwości dopuszczenia tych wyrobów do eksploatacji (tabela 4). Warunek dotyczący obniżonej zawartości Cr wprowadzono do Warunków Technicznych Łopatek Turbiny Sprężarki. Wszystkie odlewy wytwarzane w ramach prac badawczych od 2018 roku spełniały warunek zawartości Cr <8,5%. Warunek ten został wprowadzony celem eliminacji ryzyka powstawania kruchych węglików stanowiących miejsce inicjacji pęknięć w procesach wytwórczych gotowego detalu.

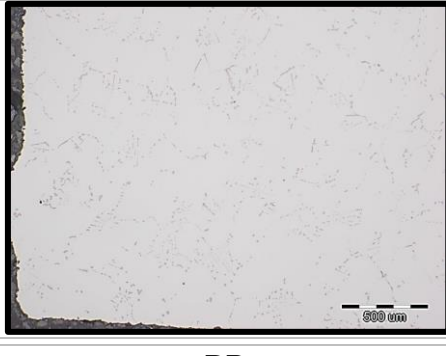
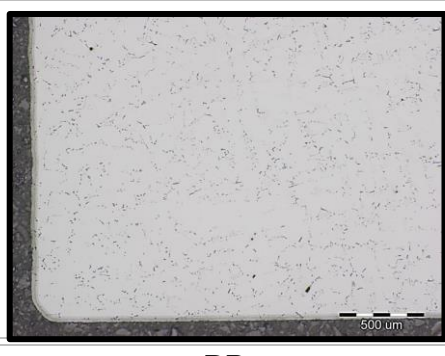
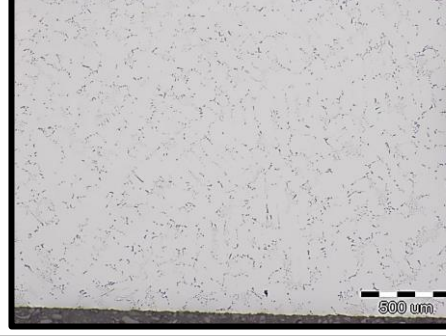
Rys. 37. Łopaska Turbiny Sprężarki I Stopnia ze wskazanym miejscem poboru próbek oraz schematem definiującym strefy poddane badaniom mikrostruktury (przekrój poprzeczny zamka).

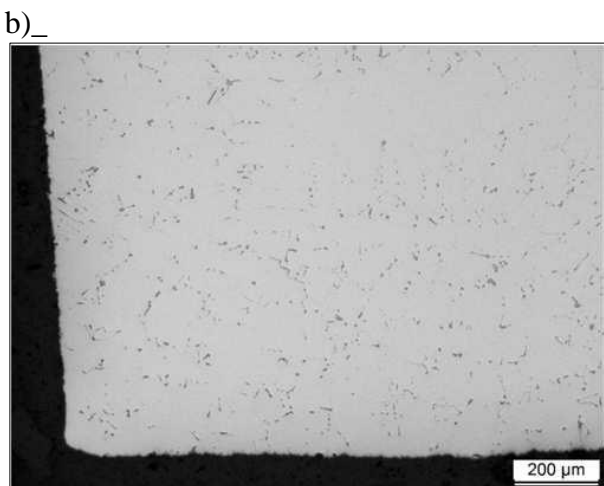
Rys. 42. Mikrostruktura stopu ŻS6U-WI (odlew 3) w obszarze prawego dolnego rogu łopatki (PD), stan nietrawiony, LM - a) pow. 50x, b) pow. 100x.

Osnowę łopatek z odlewu 3 stanowią dendryty roztworu stałego γ . Bez względu na obserwowaną strefę na przekroju zamka, charakteryzuje ona się taką samą mikrostrukturą, typową dla stopów odlewniczych (rys. 42). Stwierdzono w odlewach obecność porów, o przypadkowym rozłożeniu i średniej objętości względnej nie przekraczającej 0,1%, dodatkowo stwierdzono sporadyczne występowanie ziarn eutektyki γ - γ' (rys. 51).

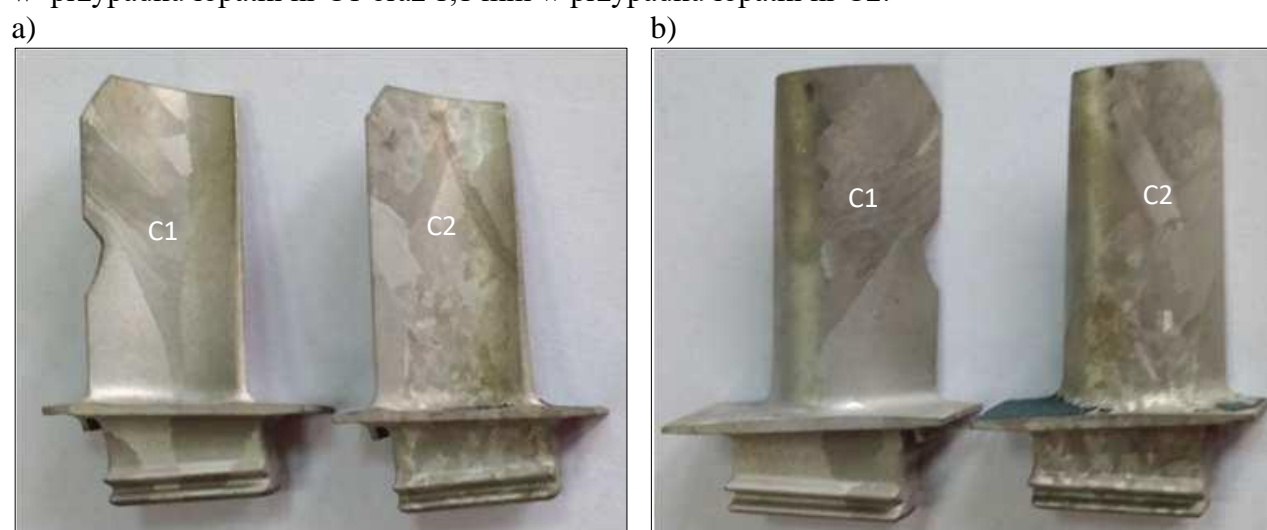
Rys. 63. Makrostruktura Łopatki turbiny napędowej ze stopu ŻS6U-WI, odlew C.: a) powierzchnia od strony koryta, b) powierzchnia od strony grzbietu, stan trawiony odczynnikiem ($\text{FeCl}_3+\text{HNO}_3+\text{HCl}+\text{H}_2\text{O}$), pow. $\sim 1,2x$.

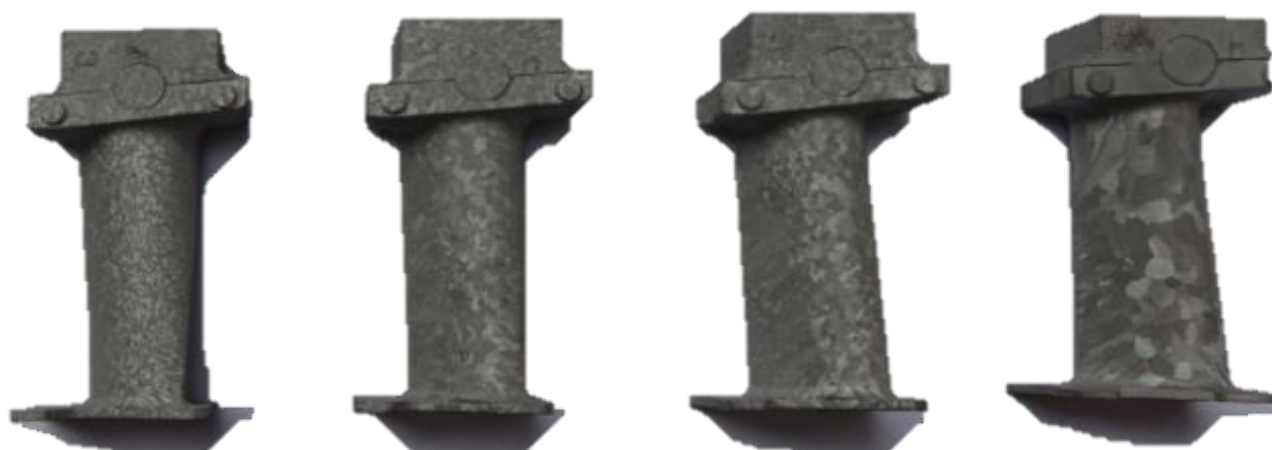
Rys. 66. Makrostruktura Łopatek Turbiny Sprężarki z odlewów: a) G z dodatkiem 10% modyfikatora, b) F z dodatkiem 5% modyfikatora, c) E z dodatkiem 2% modyfikatora i d) D bez dodatku modyfikatora.

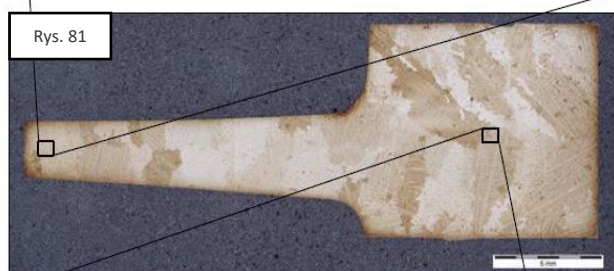
Rys. 80÷82. Mikrostruktura łopatki z odlewu **1H** po przesycaniu z temperatury 1210°C.

Rys. 83÷85. Mikrostruktura łopatki z odlewu **2H** w stanie lanym.

Wykonano również obserwację zglądów metalograficznych trawionych odczynnikiem AG21 (rys. 80÷103). Mikrostruktura łopatek w stanie lanym oraz po przesycaniu charakteryzuje się obecnością typowych składników fazowych dla nadstopu ŻS6U-WI - osnowy austenitycznej γ umocnionej drobnymi wydzieleniami fazy γ' charakteryzującej się wysokim stopniem dyspersji. W obszarach międzydendrytycznych i na granicach ziaren we wszystkich badanych łopatkach stwierdzono występowanie wydzielań pierwotnej (eutektycznej) fazy γ' (kolor jasny) (rys. 80÷85).

Łopatka	Opis mikrostruktury – faza γ'	Podsumowanie
1H Odlew: H Przesycony z temperatury 1210 °C	Mikrostruktura łopatki po obróbce cieplnej, a więc po przesycaniu z temperatury 1210°C charakteryzuje się obecnością pierwotnych wydzieleni fazy γ' o dużych rozmiarach, jak i również dużej ilości wtórnych cząstek fazy umacniającej, o dużym stopniu dyspersji i nieregularnych kształtach. Występowanie wydzieleni fazy γ' o różnej morfologii wynika z częściowego rozpuszczenia się cząstek w czasie przesycania, prowadzonego powyżej temperatury solvus i ich wydzielenia się w osnowie γ podczas chłodzenia z temperatury przesycania. (rys. 80, 82, 105, 106).	Wyżarzanie stopu w temperaturze 1210 °C spowodowało częściowe rozpuszczenie cząstek fazy γ' w osnowie. Obecne w mikrostrukturze łopatek po chłodzeniu z temperatury przesycania cząstki fazy umacniającej są efektem wydzielenia po przesycaniu (rys. 105, 106).

2H Odlew: H Stan lany	Drobnodispersyjne wydzielenia fazy γ' charakteryzują się niejednorodnym kształtem i rozmiarem, zróżnicowaną morfologią w zależności od występowania w osnowie. Im dalej od osi ziarn dendrytów w kierunku obszaru eutektycznego, wydzielenia stają się większe i tracą swój regularny, sześcienny kształt. Zjawisko to jest wynikiem mikrosegregacji występującej podczas krzepnięcia stopów. (rys. 83, 85, 108, 109).	
3H Odlew: H Przesycony z temperatury 1225 °C	Mikrostruktura łopatki po przesycaniu składa się w całości z wtórnych drobnych wydzieleni fazy γ' o regularnych kształtach i znacznie drobniejszej w odróżnieniu od mikrostruktury łopatki 4H fazy pierwotnej (eutektycznej) γ' (rys. 86, 88, 112, 113).	W wyniku zastosowania obróbki cieplnej przesycania w 1225 °C, nastąpiło ujednorodnienie mikrostruktury. Faza γ' uległa kompletnemu rozpuszczeniu i następnie wtórnemu wydzieleniu w postaci drobnych wydzieleni o regularnych kształtach. Również faza pierwotna (eutektyczna) γ' uległa znacznemu rozpuszczeniu (rys. 112, 113).

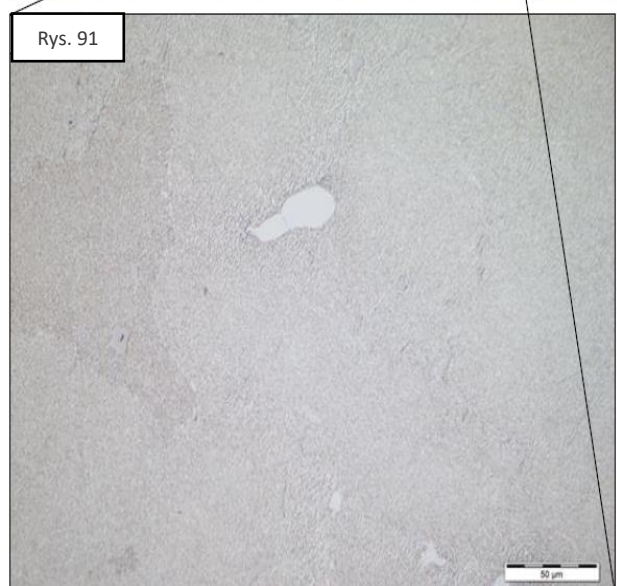
Rys. 86÷88. Mikrostruktura łopatki z odlewu **3H** po przesycaaniu z temperatury 1225°C

Rys. 89÷91. Mikrostruktura łopatki z odlewu **4H** w stanie lanym.

Stop ZS6U-WI w stanie lanym posiada niejednorodną mikrostrukturę, składającą się z dendrytów fazy γ oraz obszarów eutektycznych γ/γ' i wydzieleni fazy γ' o różnej morfologii (rys. 83÷85, 89÷91, 95÷97, 101÷103).

4H Odlew: H Stan lany	Drobnodispersyjne wydzielenia γ' charakteryzują się niejednorodnym kształtem i rozmiarem, zróżnicowaną morfologią w zależności od położenia. Im dalej od osi dendrytów w kierunku obszaru eutektycznego, wydzielenia stają się większe i tracą swój regularny kształt. Zjawisko to jest wynikiem mikrosegregacji występującej podczas krzepnięcia stopów (rys. 89, 91, 116, 117).	
1J Odlew: J Przesycony z temperatury 1210 °C	Mikrostruktura łopatki po obróbce cieplnej, a więc po przesycaniu z temperatury 1210°C charakteryzuje się obecnością pierwotnych wydzieleni fazy γ' o dużych rozmiarach, jak i również dużej ilości wtórnych cząstek fazy umacniającej, o dużym stopniu dyspersji i nieregularnych kształtach. Występowanie wydzieleni fazy γ' o różnej morfologii wynika z częściowego rozpuszczenia się cząstek w czasie przesycania, prowadzonego powyżej temperatury solvus i ich wydzielenia się w osnowie γ podczas chłodzenia z temperatury przesycania (rys. 92, 94, 120, 121).	W wyniku zastosowania obróbki cieplnej przesycania w 1210 °C, faza γ' uległa częściowemu rozpuszczeniu i następnie wtórnemu wydzieleniu w postaci drobnych wydzieleni o regularnych kształtach (rys. 120, 121).

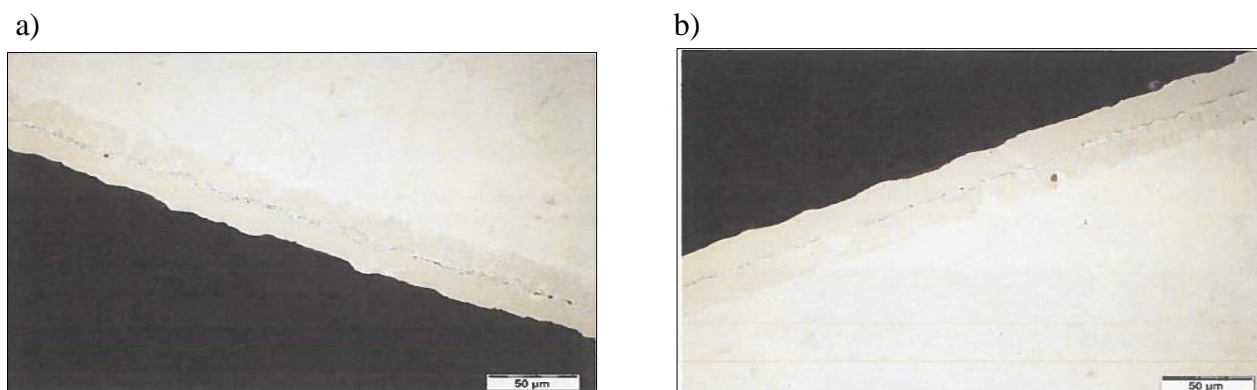
Rys. 149. Mikrostruktura warstwy aluminidkowej modyfikowanej renem wytworzonej na grzbiecie łopatkki nr 1 z nadstopu ŻS6U-WI, zgląd nietrawiony: a) grzbiet, b) koryto.

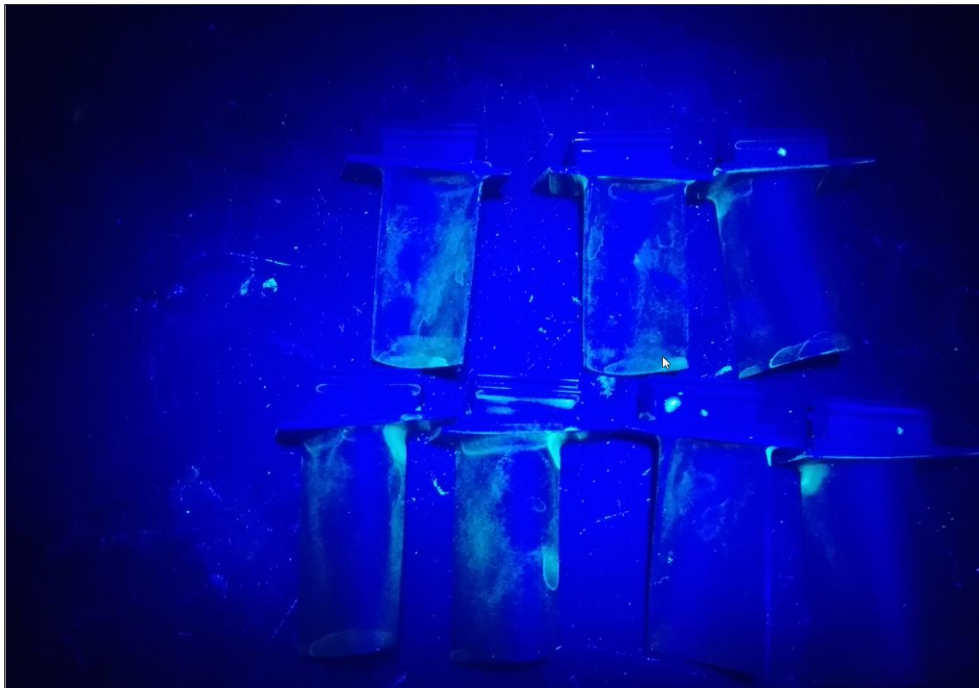
Rys. 155. Wyniki kontroli FPI ze wskazaniem nieciągłości na Łopatkach Turbiny Sprężarki.

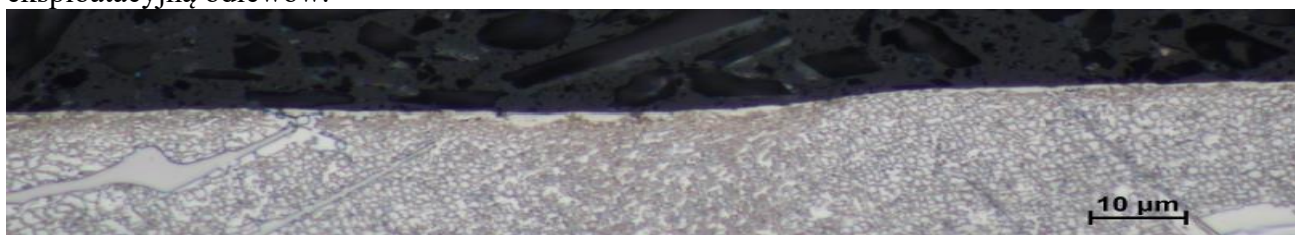
Rys. 170. Mikrostruktura łopatki nr N68, przekrój I, trawiony odczynnikiem AG-21, biała warstwa.

Mikrostruktury łopatek nr N68 i N69, dla trzech miejsc obserwacji, przedstawiono na rysunku nr 170÷175. Wartość grubości strefy odkształcenia plastycznego przedstawiono na wykresie (rys. 169).

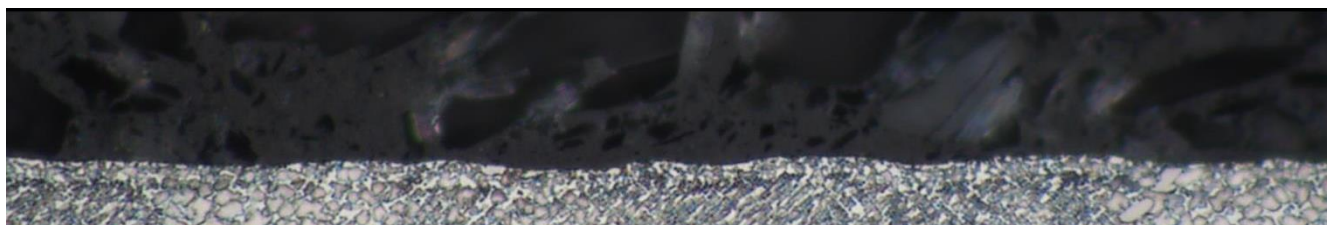
Rys. 177. Mikrostruktura łopatki nr N70, przekrój II, trawiony odczynnikiem AG-21, słabe odkształcenie.
