**POLITECHNIKA
RZESZOWSKA**
im. IGNACEGO ŁUKASIEWICZA

Rozprawa doktorska
realizowana w ramach programu
„Doktorat wdrożeniowy”

***Wpływ czynników technologicznych i materiałowych na właściwości
i jakość złączy spawanych metodami wysokoenergetycznymi ze stali 17-4PH
oraz stopu niklu Inconel 718***

Rzeszów 2023

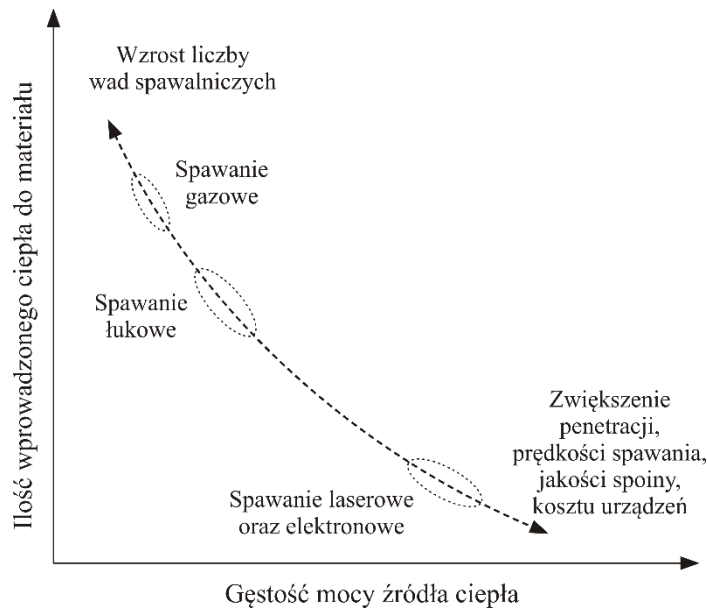
Rys. 2.5. Wpływ gęstości mocy źródła ciepła na ilość ciepła wprowadzonego do materiału podczas spawania różnymi metodami [8]

Największą intensywność przekazywania ciepła - gęstość mocy źródła ciepła q_s - wykazują wiązka laserowa i elektronowa, a stosunkowo małą płomień gazowe (tab. 2.4). Jak pokazano na rysunku 2.4 wraz ze wzrostem gęstości mocy źródła ciepła q_s , ilość energii cieplnej Q wprowadzonej do materiału, wymaganej do jego spawania zmniejsza się. Materiał spawany przy wykorzystaniu płomienia gazowego nagrzewa się tak wolno, że zanim nastąpi przetopienie, duża ilość ciepła jest odprowadzana do otoczenia strefy spawanej. Nadmierne nagrzewanie spawanych elementów może spowodować ich uszkodzenie, osłabienie właściwości i zniekształcenie oraz wzrost gęstości wad [6]. Z drugiej strony, ten sam materiał wystawiony na działanie ostro skupionej wiązki elektronów lub lasera może nadmiernie się stopić, a nawet odparować, co w konsekwencji może prowadzić do powstania niezgodności i wad spawalniczych np. w postaci por lub pustek. Niemniej jednak odpowiednio dobrane parametry w procesie spawania laserowego wiązką o dużej gęstości mocy ma więcej zalet niż wad. Wyższa gęstość mocy wiązki laserowej umożliwi szybsze spawanie (ponieważ większa ilość energii jest dostarczana do spawanego obszaru w krótszym czasie), zwiększenie penetracji, głębsze wtopienie spoiny oraz lepszą jakość spoiny z mniejszą liczbą niezgodności i wad (rys. 2.5) [8,13].

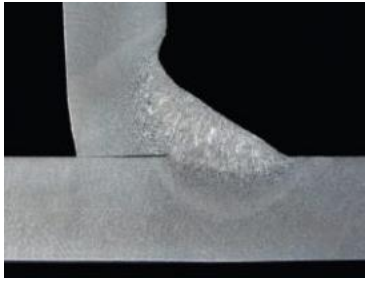
podtopienie

<ul style="list-style-type: none"> • wydłużony i szeroki łuk powstający przy małym prądzie lub dużej prędkości spawania • niewłaściwy kąt ustawienia elektrody • zbyt rozległe ruchy zakosowe podczas układania spoiny • zbyt duży prąd spawania
pęknięcia (np. na gorąco)

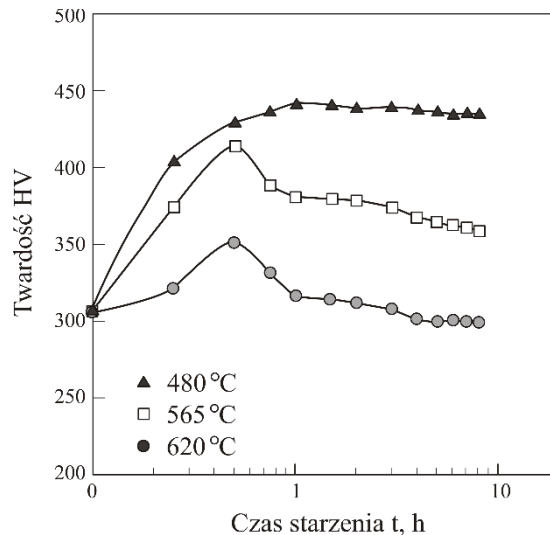
Rys. 2.11. Wpływ temperatury i czasu starzenia na twardość stali 17-4PH [25]

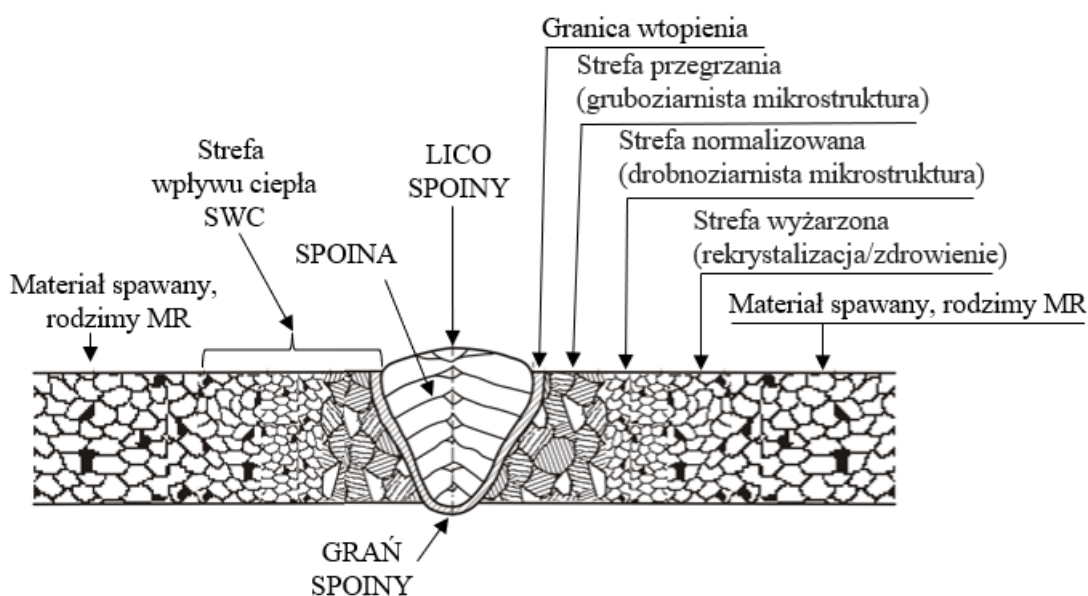
Rys. 2.12. Schemat złącza spawanego [6,12]

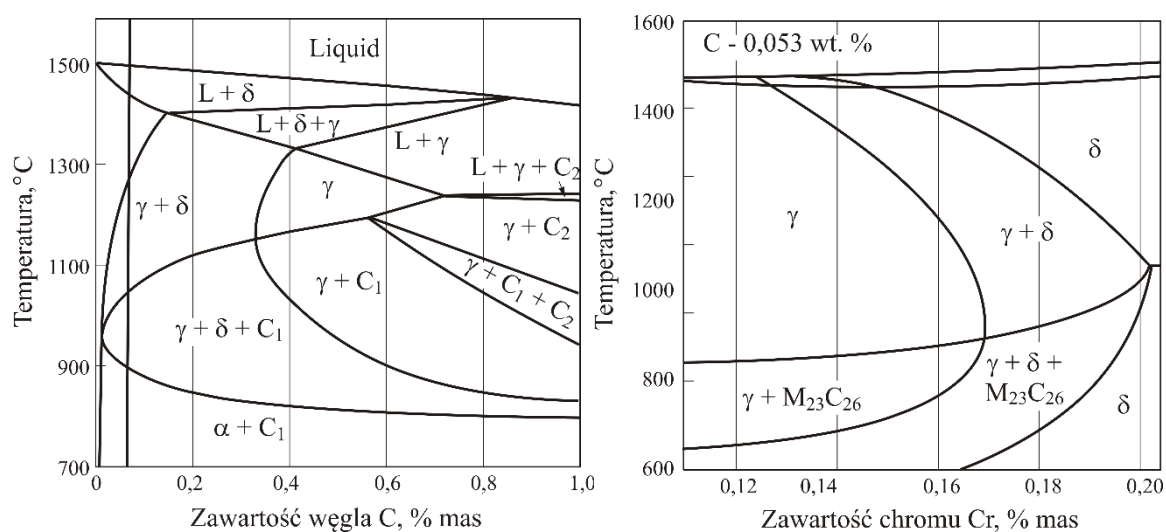
Rys. 2.13. (a) Schemat trójskładnikowego układu równowagi fazowej Fe-Cr-C przy 17% mas Cr, w którym zachodzą zmiany fazowe podobne do stali 17-4 PH. C_1 i C_2 to odpowiednio węgliki $M_{23}C_6$ i M_7C_3 [2]. Oraz b) obliczony pseudo-podwójny wykres dla Fe-Cr-Ni-0,053% C [37, 38]

Aby omówić mikrostrukturę spoiny stali 17-4PH należy najpierw rozważyć ścieżkę jego krystalizacji. Wanjara i Jahazi [37] oraz inni [38] w swoich pracach wykazali, że posługując się wykresem równowagi fazowej Fe-Cr-C (rys. 2.13a) oraz obliczonym pseudo-podwójnym wykresem Fe-Cr-Ni (rys. 2.13b) można przy znanej zawartości węgla i chromu w stali ustalić temperaturę przemian fazowych oraz sekwencję faz krystalizujących podczas chłodzenia spoiny z zakresu ciekłego stopu, jak również określić zmiany w mikrostrukturze spawanego materiału pod wpływem nagrzewania do spawania (rys. 2.13). Zgodnie z trójskładnikowym wykresem równowagi fazowej Fe-Cr-C przy zawartości węgla 0,07% mas, z ciekłego stopu krystalizuje ferryt δ , który podczas chłodzenia przemienia się w austenit γ i dalej, w warunkach równowagowego chłodzenia, austenit ulega przemianom w ferryt α i węgliki $M_{23}C_6$. Jednak w warunkach, nierównowagowego, szybkiego chłodzenia - takich jakie występują w procesie spawania, zahamowana jest częściowo przemiana ferrytu δ w austenit γ . Dalsze chłodzenie spoiny z dużą prędkością prowadzi do przemiany austenitu w martenzyt. Mikrostruktura otrzymanej spoiny, składa się zatem z osnowy martenzytu listwowego oraz niewielkiej ilości nieprzemienionego δ -ferrytu w osnowie martenzytu.

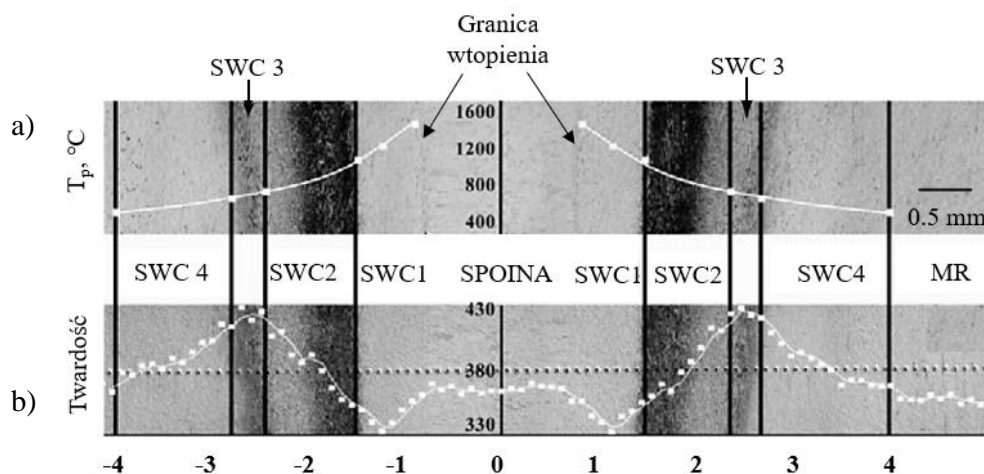
Rys 2.15. Mikrostruktura złącza spawanego ze stali 17-4 PH spawanej metodą EBW pokazująca spoinę, granicę wtopienia, wielokrotną strefę wpływu ciepła SWC i materiał spawany/rodzimy MR: a) prognozowany profil temperaturowy (T_p) oparty na zmianie mikrostruktury i b) zmiana mikrotwardości na przekroju złącza [37]

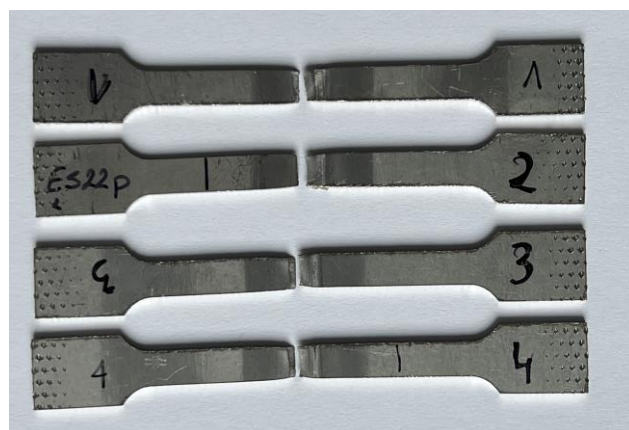
Statyczną próbę rozciągania wykonano dla materiału podstawowego (przed spawaniem) znajdującego się w różnych stanach obróbki cieplnej: przesyconym, przestarzonym oraz starzonym oraz dla próbek pospawanych metodą TIG oraz EBW. Badania zostały wykonane na złączach reprezentantach o wcześniej wytypowanych parametrach spawania GS2 oraz ES2. Wyniki otrzymane ze statycznej próby rozciągania, będące średnią z 4 prób, przedstawiono w tabeli 5.5. Wszystkie próbki po procesie spawania metodą TIG oraz EBW zrywały się w strefie wpływu ciepła (rys 5.19).

Rys. 5.19. Przykładowe próbki po statycznej próbie rozciągania – widoczne zerwanie próbek na granicy strefy wpływu ciepła

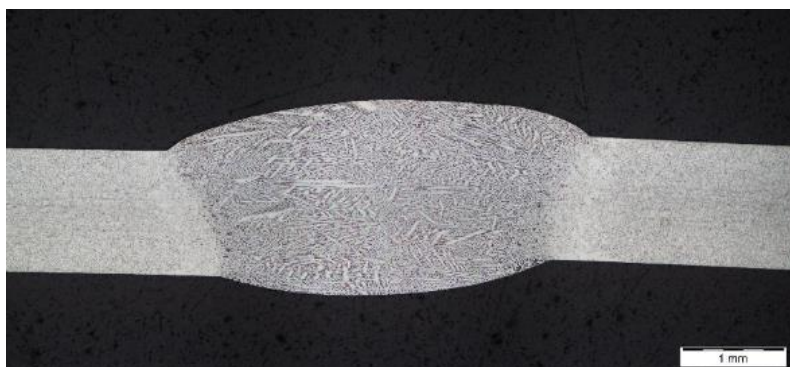
Rys. 5.53. Mikrostruktura złącza spawanego próbki TI13p (stan po „finalnej obróbce cieplnej”)
