DANE IDENTYFIKACYJNE POJAZDU

Marka: PRONAR Model pojazdu: PRONAR 9.0t
 Wersja: 82 A Nr rejestracyjny: RZ 4196
 Rodzaj pojazdu: Ciągnik rolniczy

STAN TECHNICZNY POJAZDU

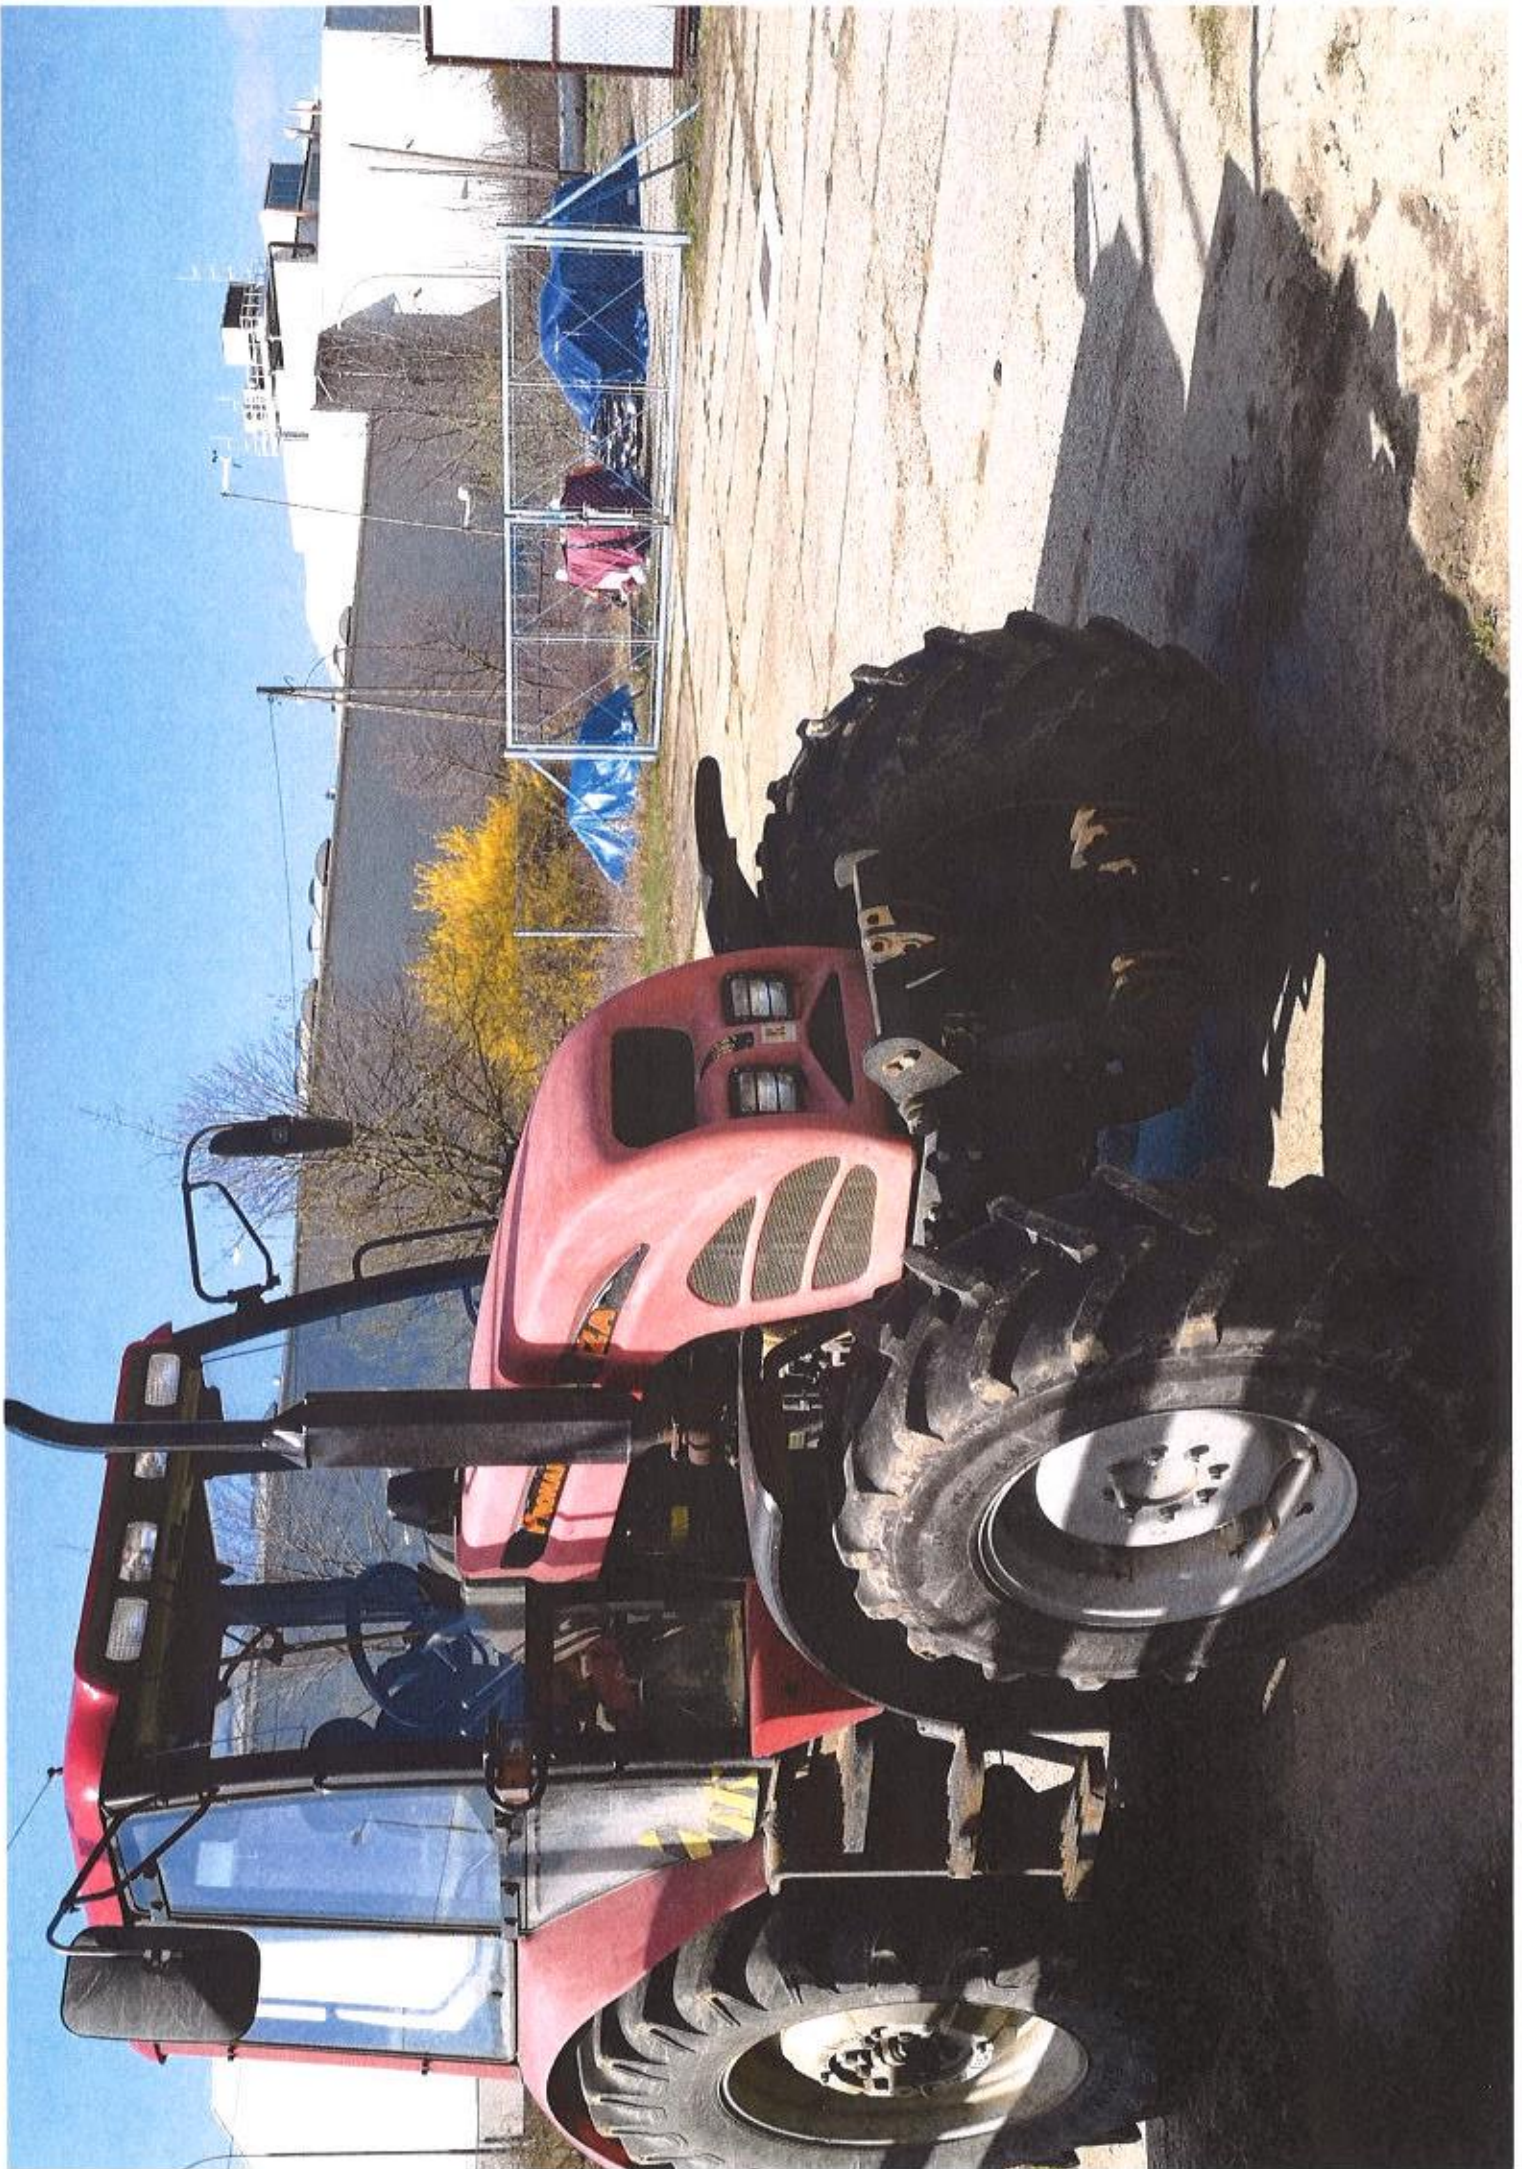
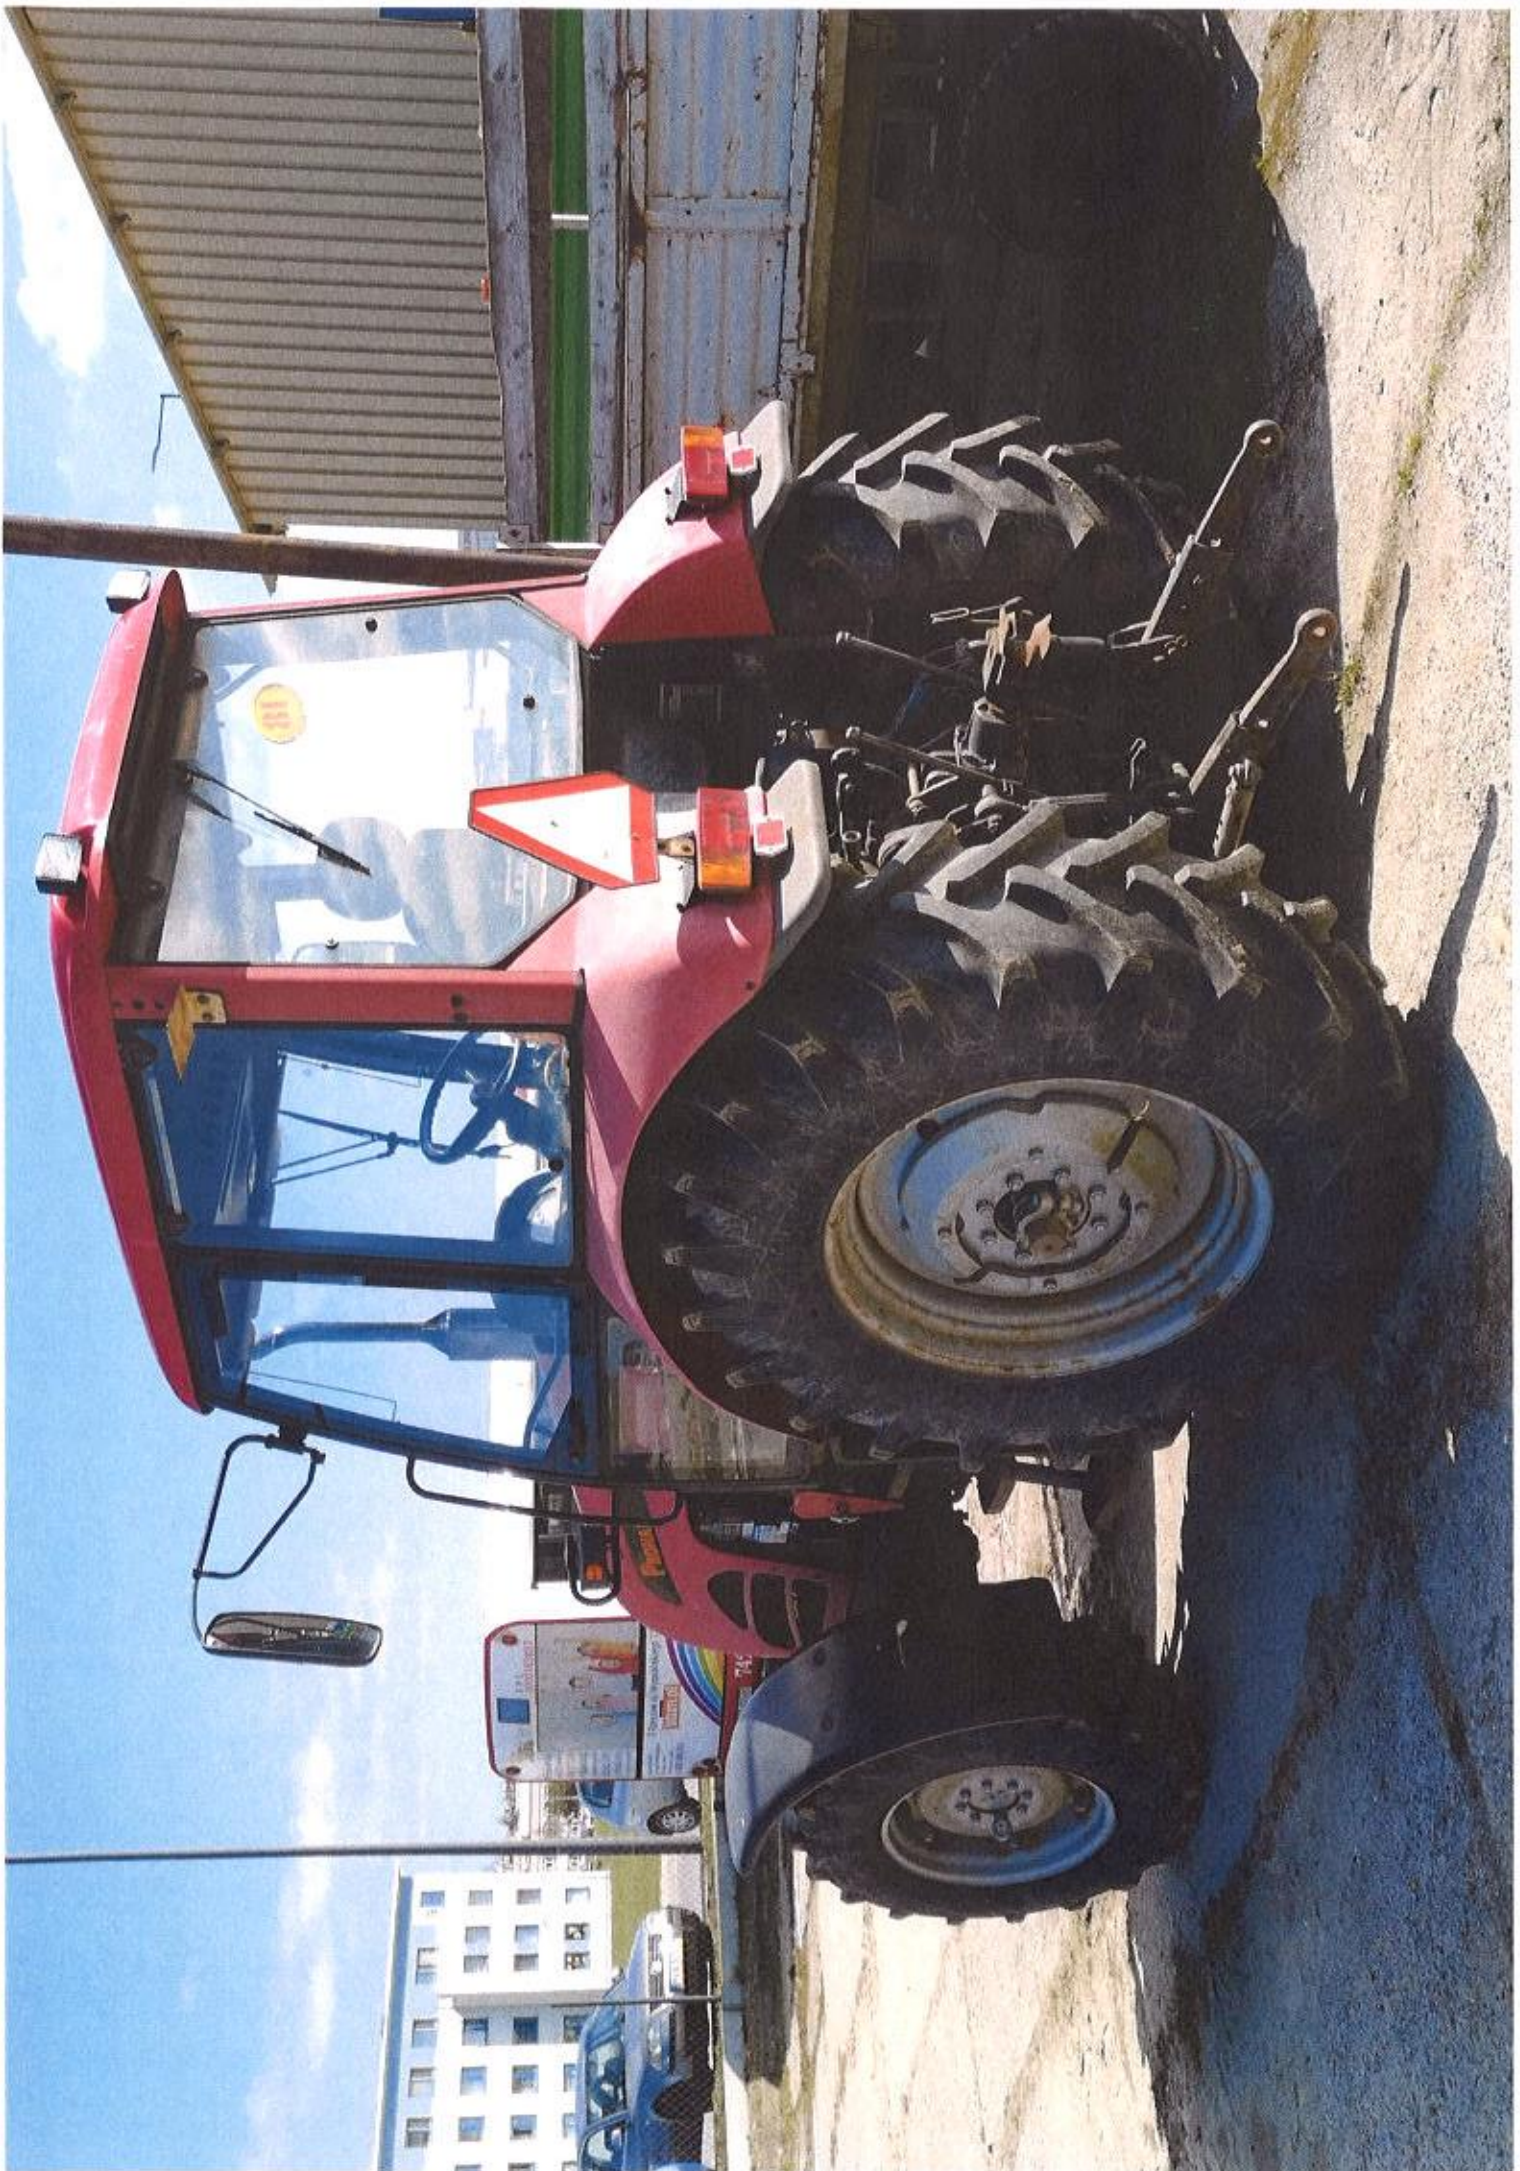
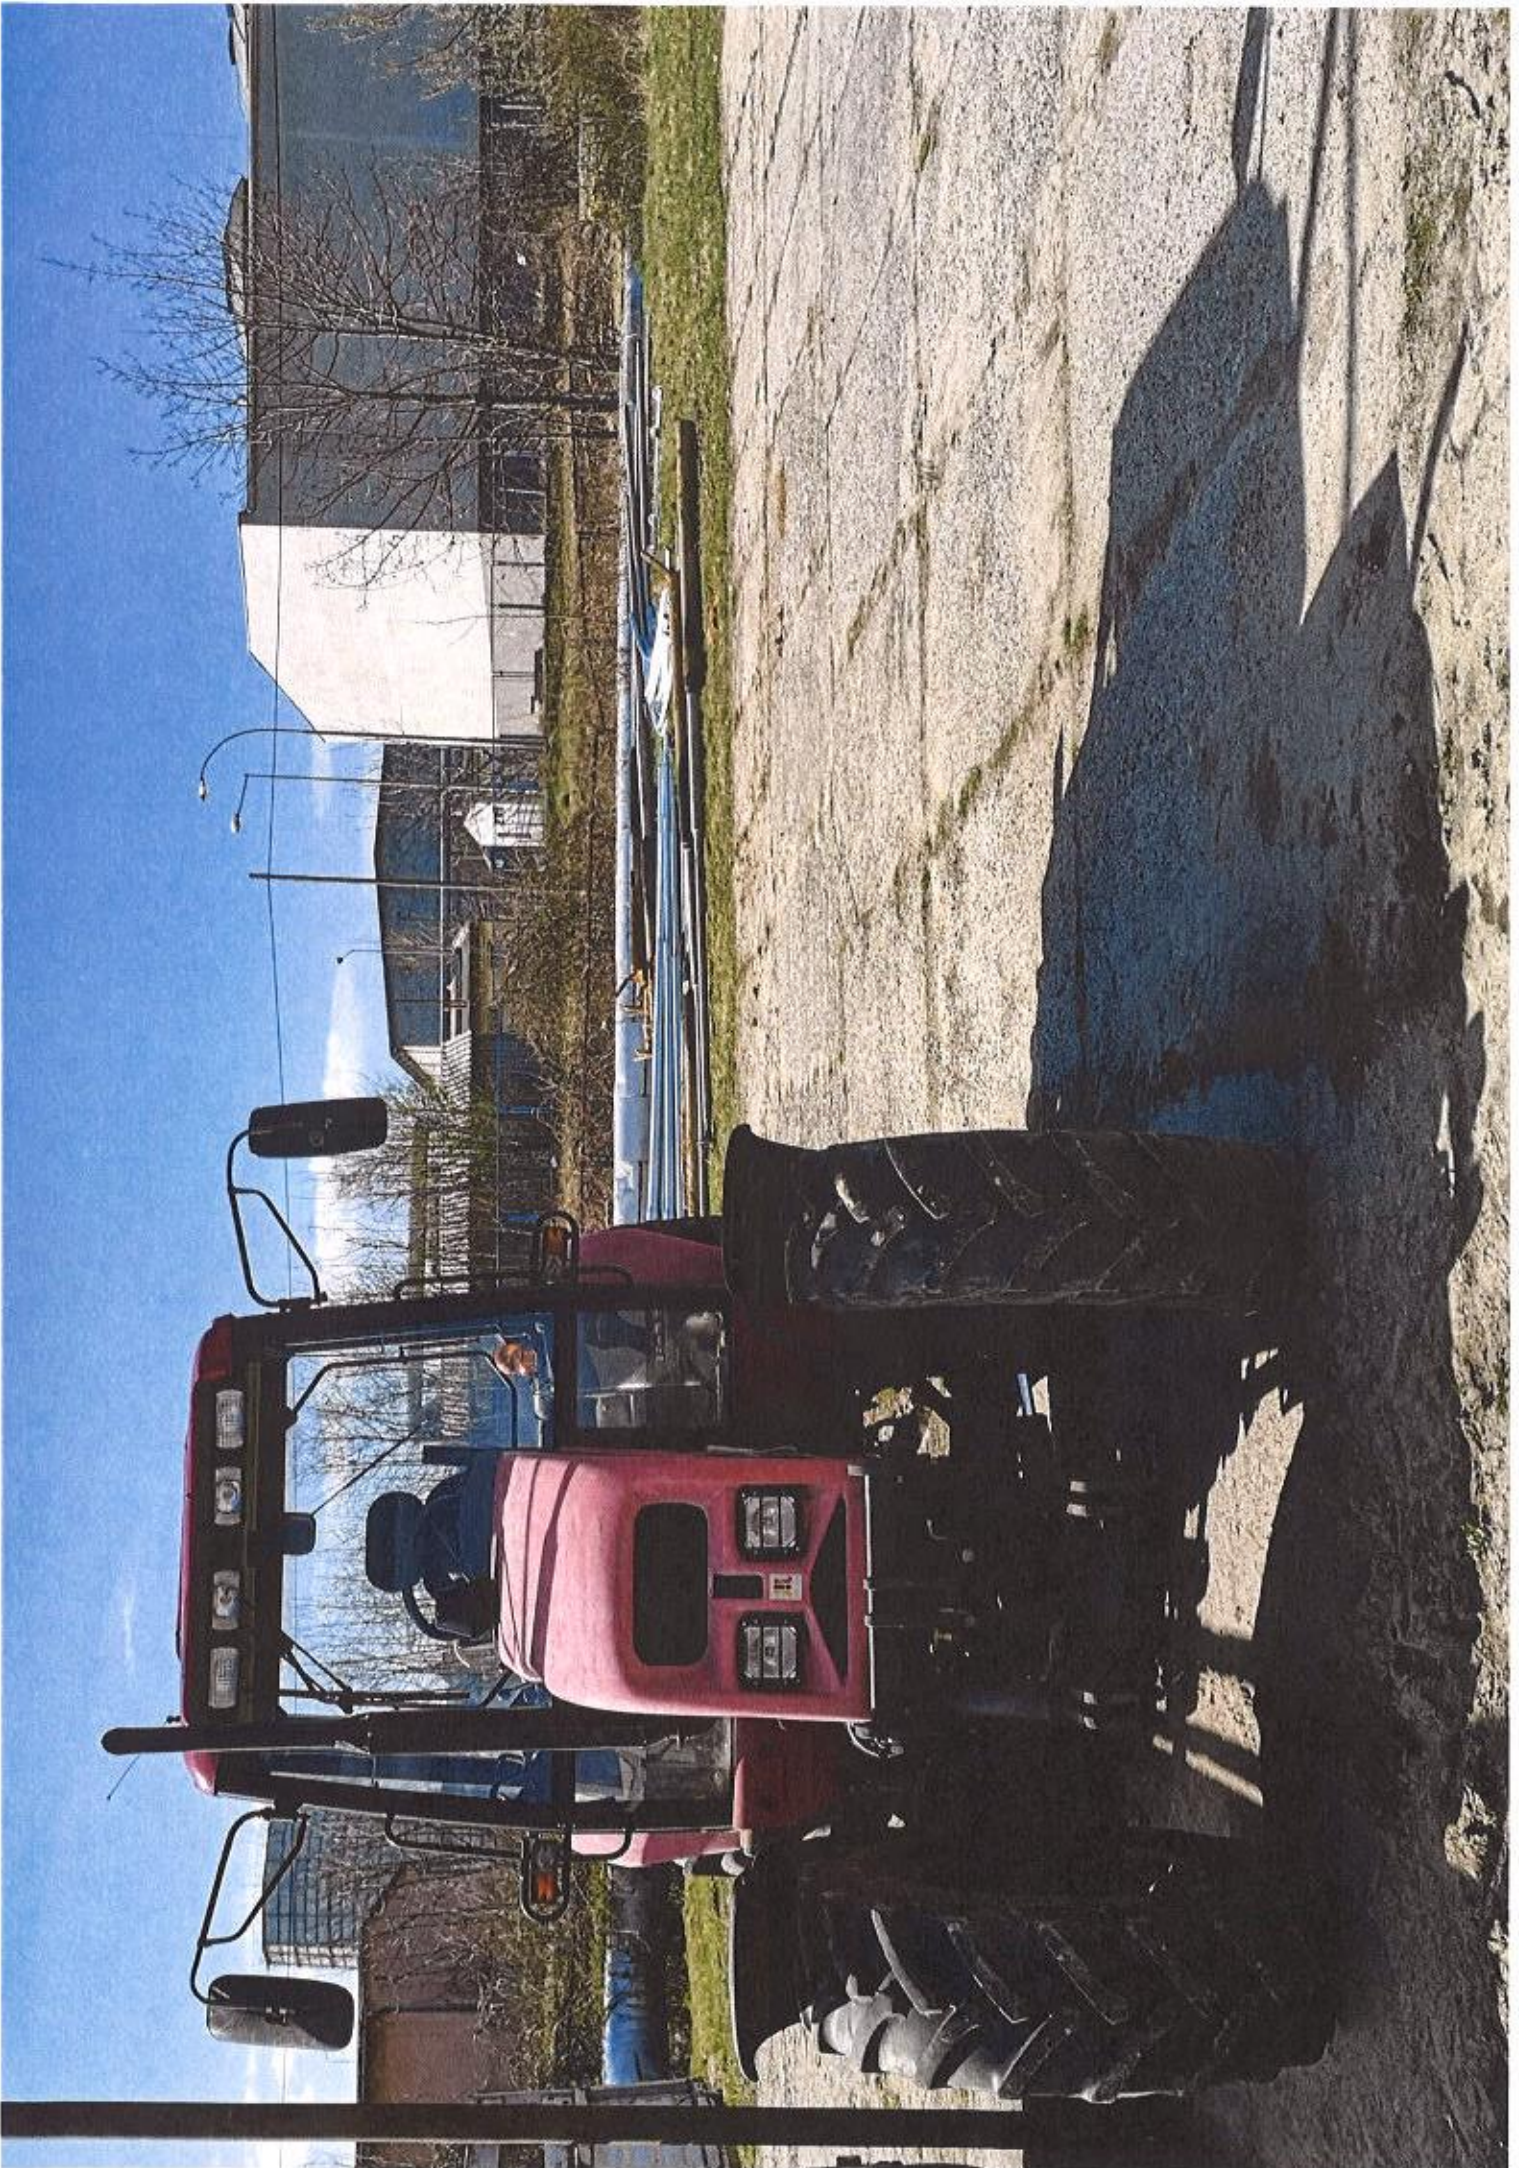
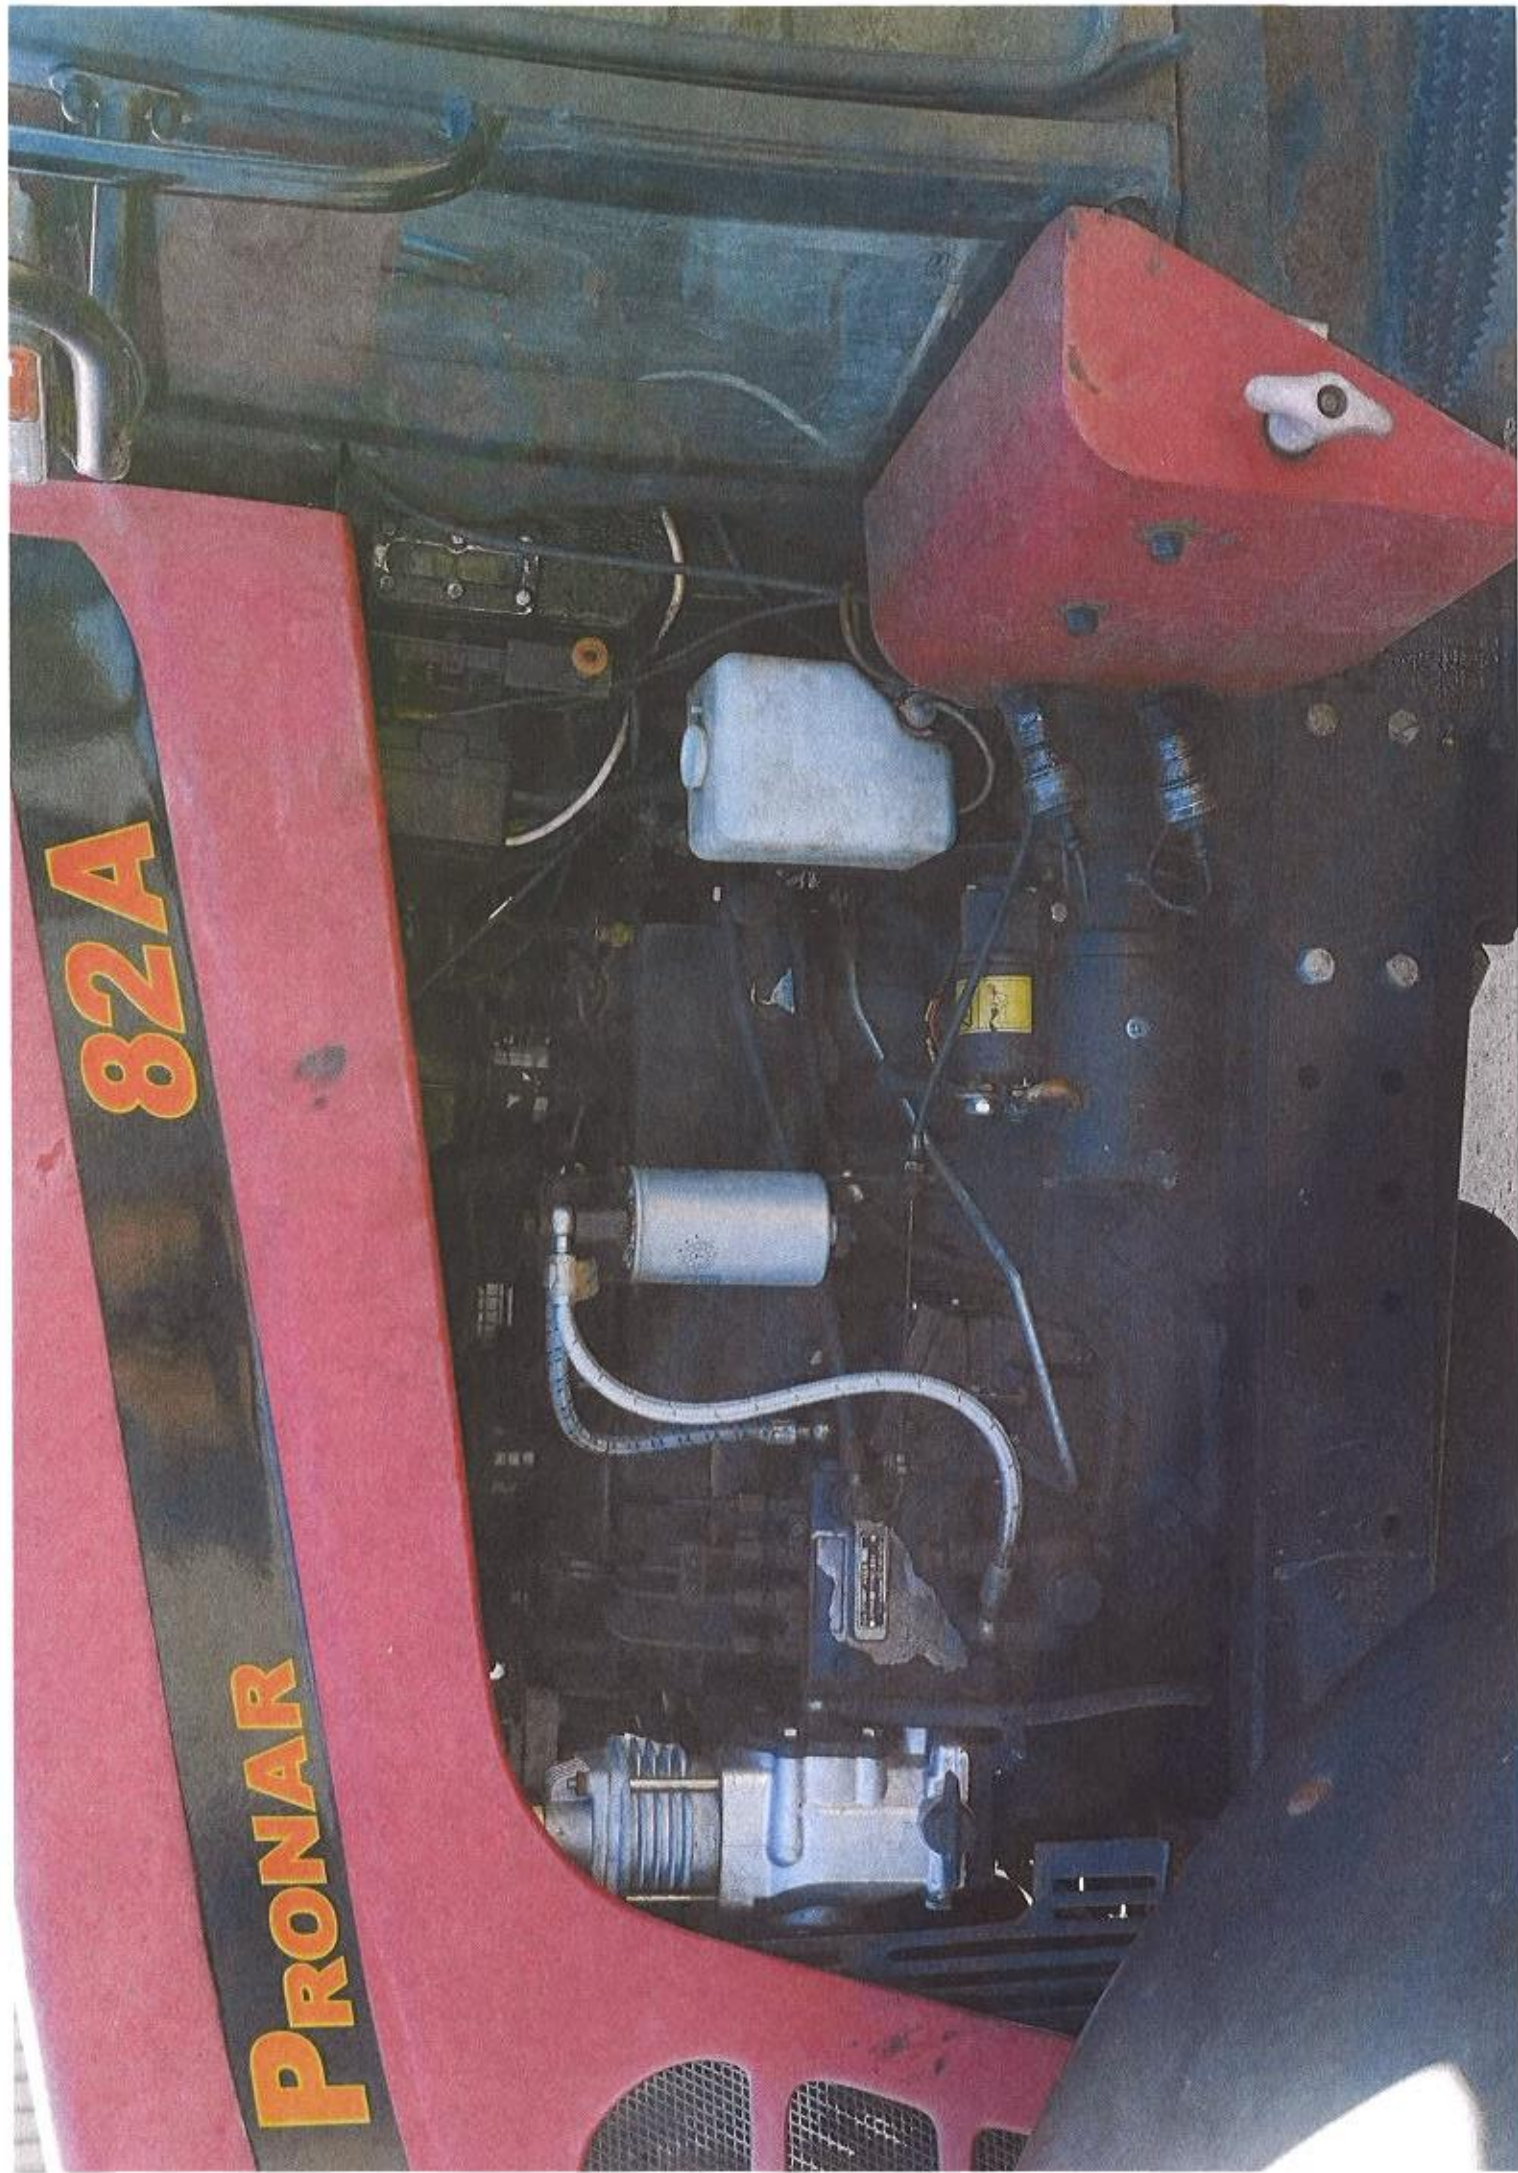
Ciągnik rolniczy wykazuje zużycie proporcjonalne do okresu eksploatacji i pracy,
 Silnik pracuje nierównomiernie wskazujące na zużycie układu wtryskowego.
 Wycieki oleju hydraulicznego ze zbiornika, wycieki z zespołów napędowych, luzy w mocowaniu zaczepu.
 Lakier kabiny zmatowiał, odpadnięty lakier stopni, stopnie skorodowane wyposażenie tapicerskie kabiny zniszczone.
